# Point n°1 : place mairie - place fontaine :

## Plan d'état actuel

Commune de BELVEDERE CAMPOMORO  
Aménagements paysagers - Entre la mairie et Caselle  
ERBA BARONA PAYSAGE

DCE

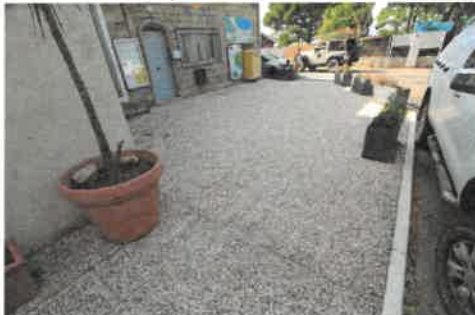
Place de la mairie : dallage existant perméable.

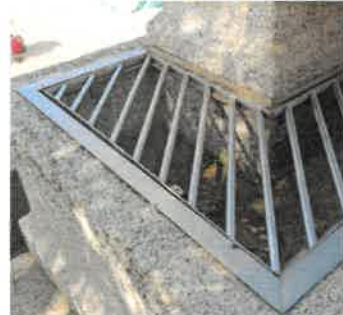
Détail de la grille de la fontaine à déposer.

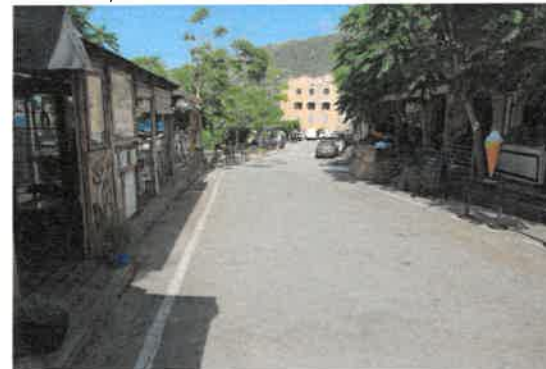
Cheminement piéton en bord de route.

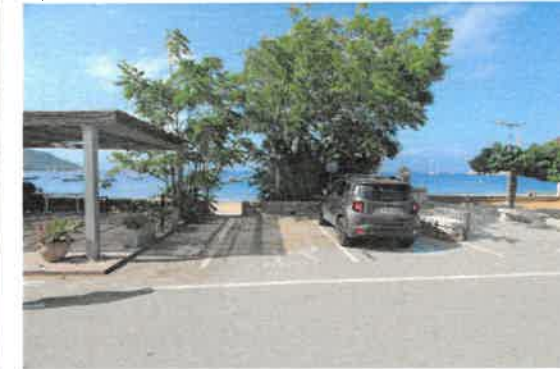
Espace de stationnement en enrobé imperméable à transformer en place publique.

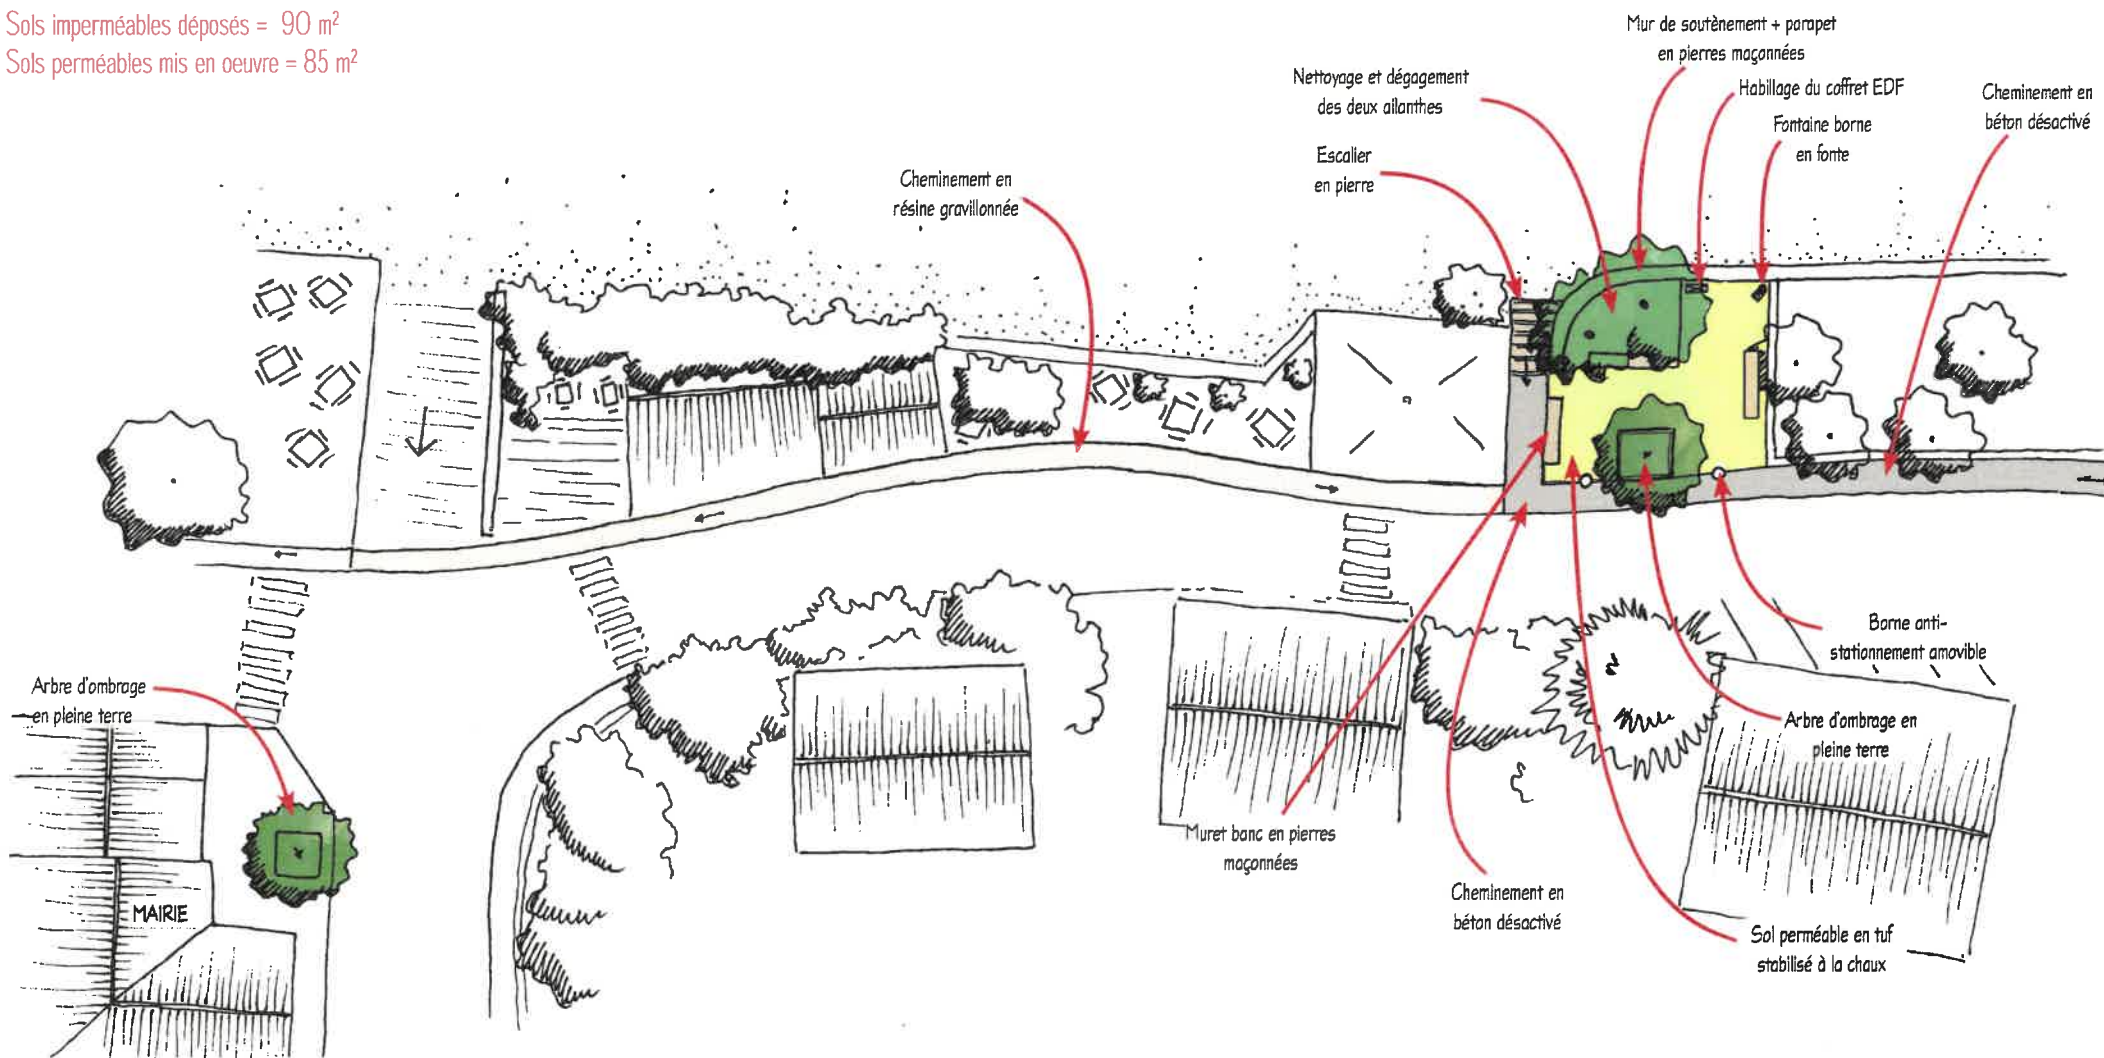
**Point n°1 : place mairie - place fontaine :**  
**Plan d'aménagement projeté**

**BILAN DES SURFACES DESIMPERMEABILISEES**

Sols imperméables déposés = 90 m<sup>2</sup>

Sols perméables mis en oeuvre = 85 m<sup>2</sup>

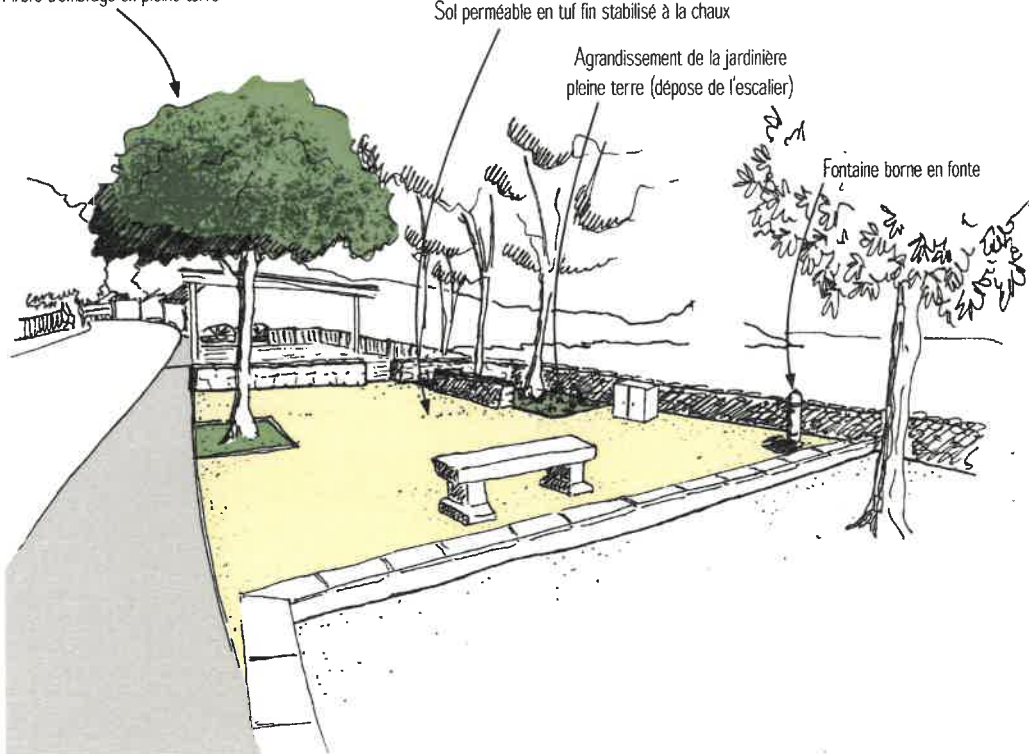
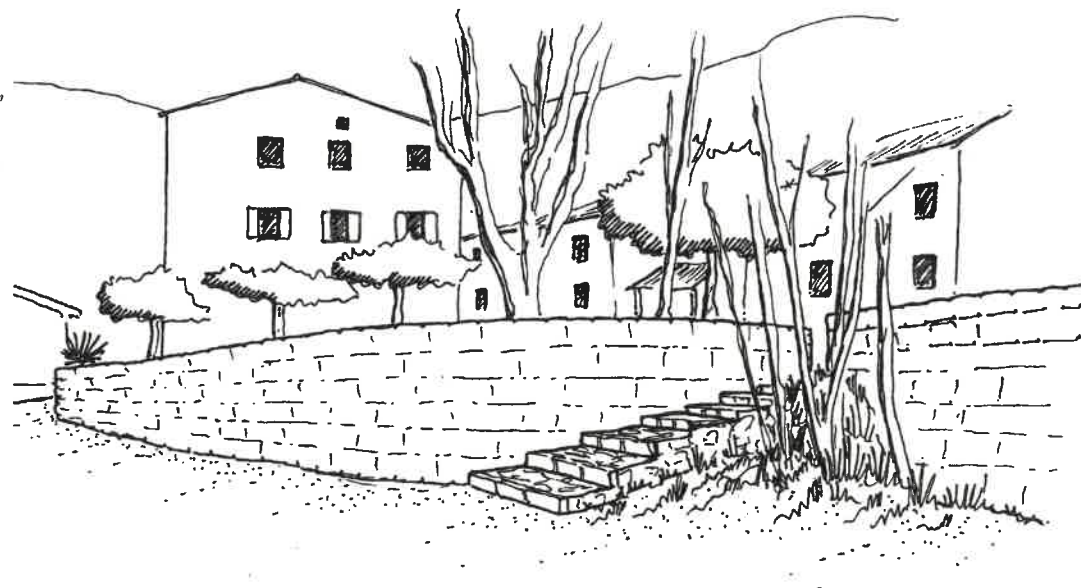
ETAT PROJETE 2

Arbre d'ombrage en pleine terre

Sol perméable en tuf fin stabilisé à la chaux

Agrandissement de la jardinière  
 pleine terre (dépose de l'escalier)

Fontaine borne en fonte

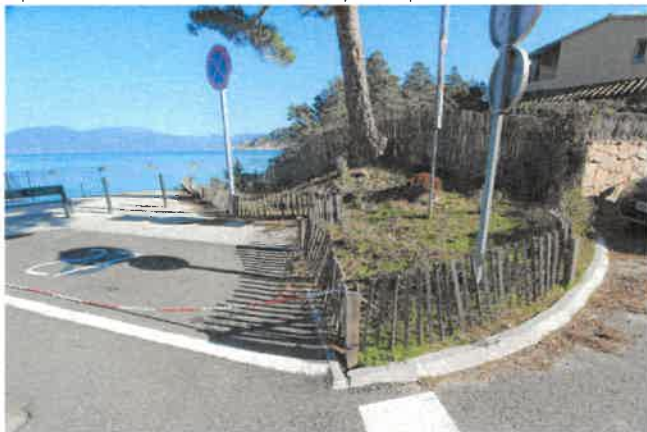
Espace incohérent : discontinuité du cheminement piéton, espace vert abandonné...

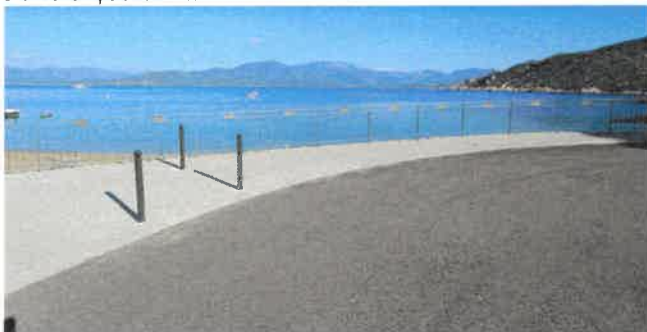
Cheminement piéton en balcon sur la mer : très minéral...

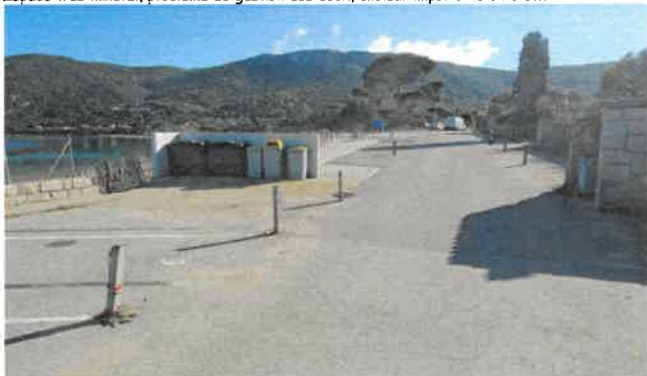
Espace très minéral, problème de gestion des eaux, chaleur importante en été...

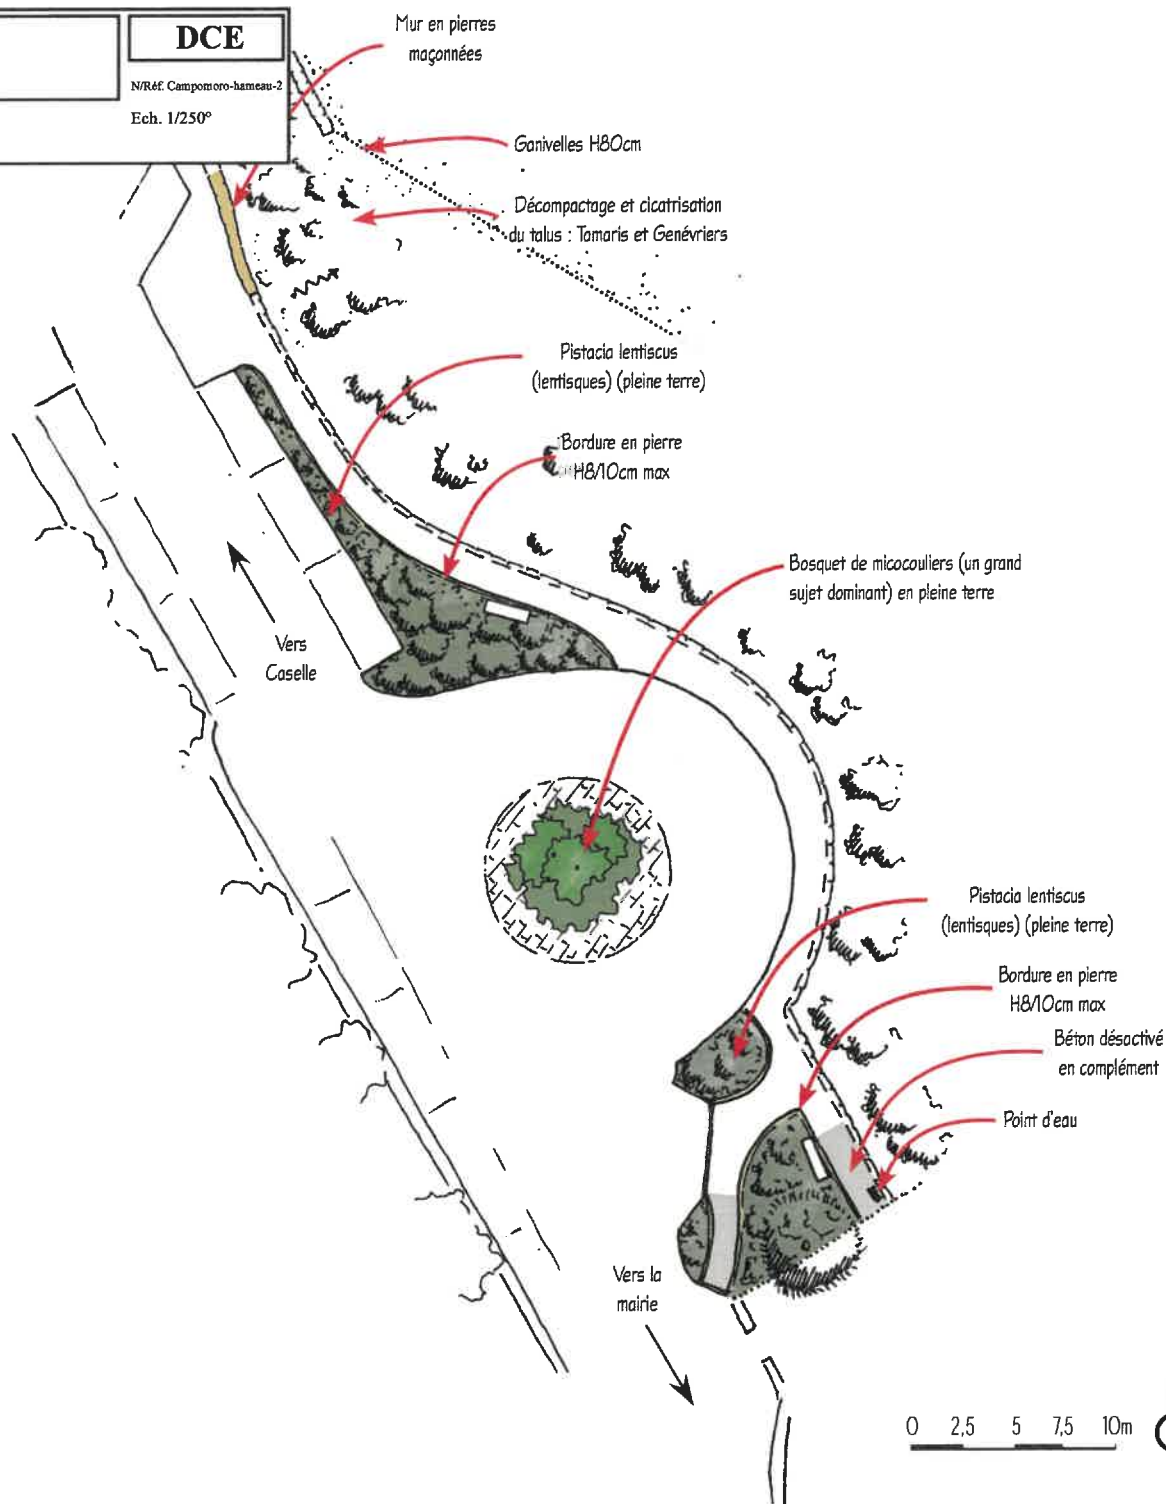
## Point n°2 : abords du giratoire : Plan d'aménagement projeté

### BILAN DES SURFACES DESIMPERMEABILISEES

Sols imperméables déposés = 110 m<sup>2</sup>

Sols perméables mis en oeuvre = 105 m<sup>2</sup>

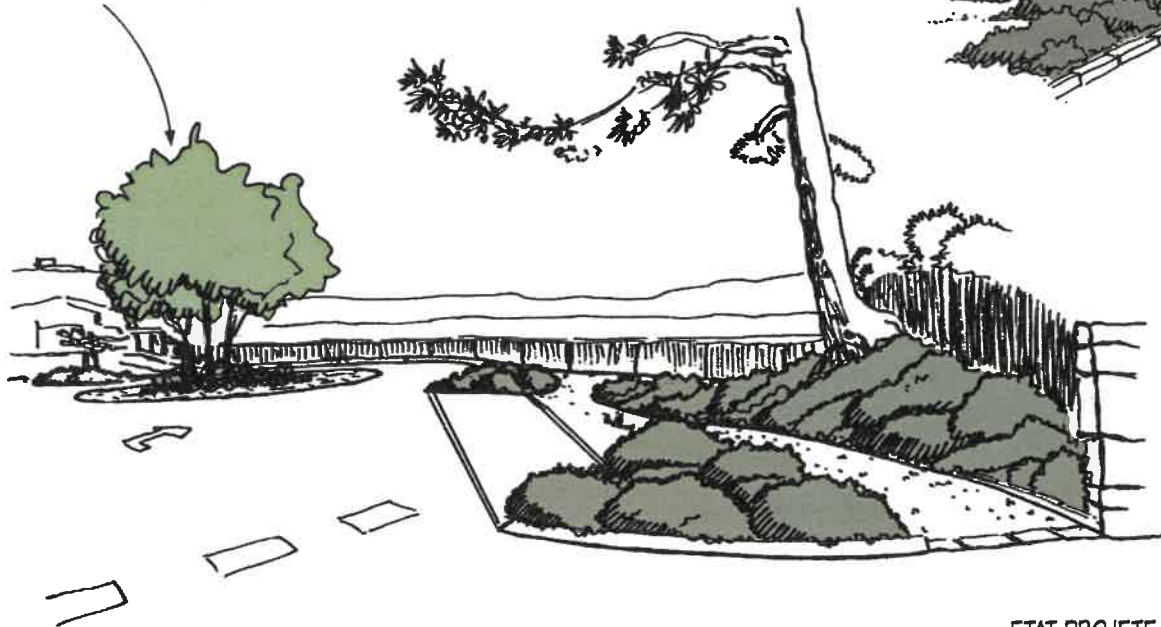
ETAT PROJETE 1

Bosquet de lentisques en pleine terre

Bosquet de micocouliers en pleine terre
